**ПРИЧИНЫ И МЕХАНИЗМЫ ПОВРЕЖДЕНИЯ  
ШТУКАТУРНОГО ПОКРЫТИЯ ФАСАДОВ  
ИСТОРИЧЕСКИХ КАМЕННЫХ ЗДАНИЙ**

**CAUSES AND MECHANISMS OF DAMAGE  
TO FACADES PLASTER FACING  
OF THE HISTORICAL STONE BUILDINGS**

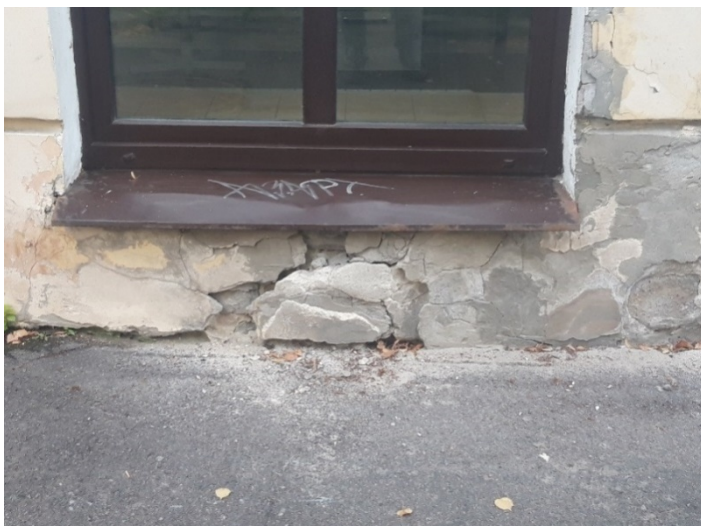
Повреждение цокольной части стен (рис. 1) в значительной степени обусловлено отсутствием или ненадлежащим состоянием облицовки, выполняющей функцию гидроизоляции, а также нарушением отвода дождевой воды от стен.

**Рис. 1.** Повреждение цокольного участка наружной стены

Вблизи поврежденных участков цоколя часто отсутствует уклон тротуарного покрытия от здания в сторону проезжей части улиц, что затрудняет сток дождевой воды. Это приводит к образованию луж у стен и, как следствие, переувлажнению цоколя. Увлажнению цокольных участков стен способствует также небольшая ширина тротуаров на улицах с высокой интенсивностью дорожного движения, ввиду чего вода с проезжей части обильно попадает на стены и приводит к их чрезмерному увлажнению. В том случае, если цоколь выполнен из натурального камня (гранита или известняка), как правило, состояние цокольных участков наружных стен удовлетворительное. Распространенным случаем является расположение уровня тротуара над верхней отметкой каменной облицовки цоколя ввиду увеличения культурного слоя. Это открывает прямой доступ влаги к неводостойкой штукатурной отделке и высокопористой кирпичной кладке, для которых подобные условия обуславливают быстрое развитие деструкции.

Для уменьшения количества повреждений штукатурных покрытий на цокольных участках наружных стен рекомендуется следить за техническим состоянием и герметичностью водосточных труб, желобов и выпусков, а также обеспечивать уклон покрытия тротуара от здания к проезжей части улицы. Цокольные участки наружных стен, особенно на дорогах с узкими тротуарами, целесообразно выполнять из более морозостойких материалов, например отделять каменную кладку цоколей натуральным камнем (гранитом, известняком и др.), показавшим хорошую эксплуатационную стойкость в условиях климата Санкт-Петербурга.

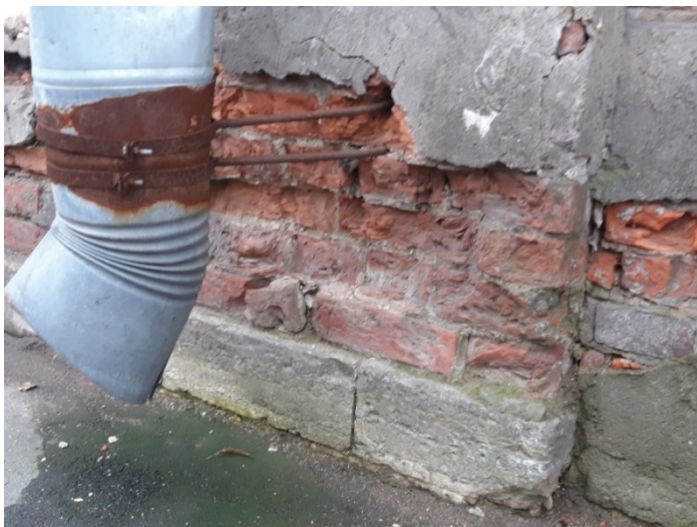
Часто повреждения цокольных участков наружных стен фиксируются в местах расположения выпусков водосточных труб (рис. 2).

**Рис. 2.** Повреждение участков стен, расположенных вблизи выпусков водосточных труб

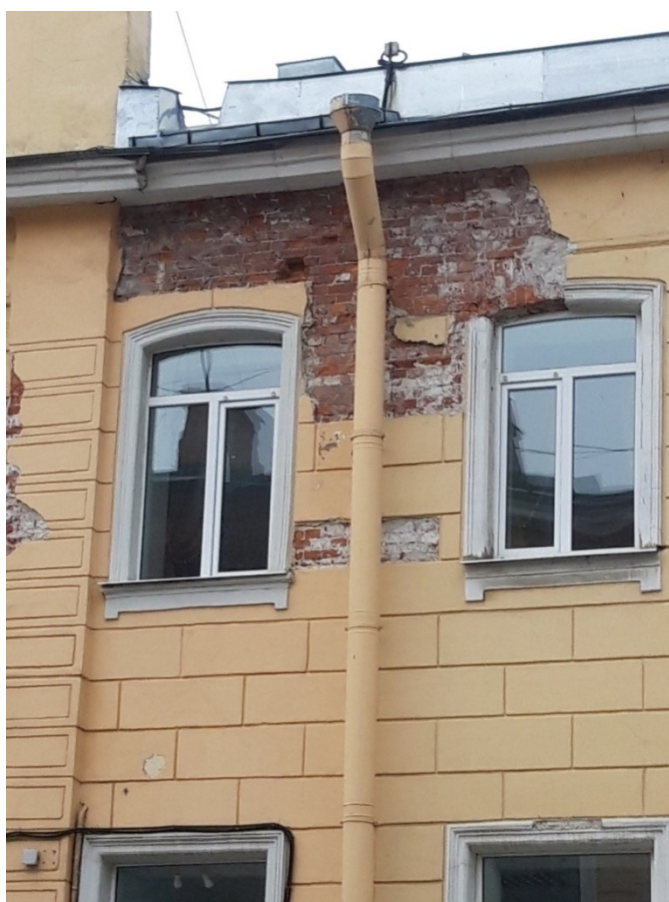
Повреждение карнизных участков наружных стен (рис. 3) обусловлено нарушением герметичности карнизных свесов крыш во время механической уборки наледи в холодный период года. Зачастую дефекты в зоне карнизов вызваны нарушениями, допущенными при выполнении кровельных работ, например при неправильной установке защитного фартука на парапете (рис. 4), который должен устанавливаться с уклоном в сторону кровли и иметь вынос за боковую грань парапета на расстояние не менее 60 мм (см. п. 7.7. СП 17.13330). Осмотр зданий показывает, что данное предписание нормативной документации выполняется далеко не во всех случаях.

**Рис. 3.** Повреждение карнизного участка фасада здания со скатной крышей

Основной причиной возникновения наледи на крышах зданий со скатной крышей является нарушение температурно-влажностного режима неотапливаемых чердачных помещений, подробно описанное в работах (Горшков и др., 2012; Горшков, Войлоков, 2022; Горшков, 2014). Низкий уровень теплоизоляции чердачных перекрытий и иных ограждающих конструкций, отделяющих холодный чердак от отапливаемых помещений, а также недостаточный воздухообмен чердачных помещений из-за отсутствия или частичной заделки приточных и вытяжных отверстий ведут тому, что при отрицательных температурах наружного воздуха на чердаке устанавливается положительная температура. Это приводит к подтаиванию нижних слоев снега, лежащего на металлической кровле, стеканию растаявшей воды к холодному участку карнизного свеса, где влага замерзает и постепенно превращается в наледь. Последующая механическая уборка наледей с крыши часто влечет за собой повреждение карнизного участка крыши, ввиду чего влага попадает на карнизный, выступающий из плоскости фасада участок наружной стены. Это вызывает его намокание и разрушение при последующих циклах замораживания-оттаивания влаги в порах как кирпичной кладки, так и штукатурного покрытия. Описанный выше механизм, по мнению авторов, является основной причиной возникновения большинства повреждений штукатурного покрытия на карнизных участках наружных стен зданий со скатной крышей и холодным чердаком.

Для устранения или значительного уменьшения количества повреждений на карнизных участках наружных стен зданий со скатной крышей в первую очередь необходимо выполнить комплекс мероприятий, направленных на нормализацию температурно-влажностного режима неотапливаемых чердачных помещений. Это позволит значительно уменьшить риск образования наледи на карнизных свесах и последующее их повреждение при механической уборке наледей с крыш. Также следует регулярно осматривать и ремонтировать участки кровельного покрытия, где расположены желоба водосточной системы.

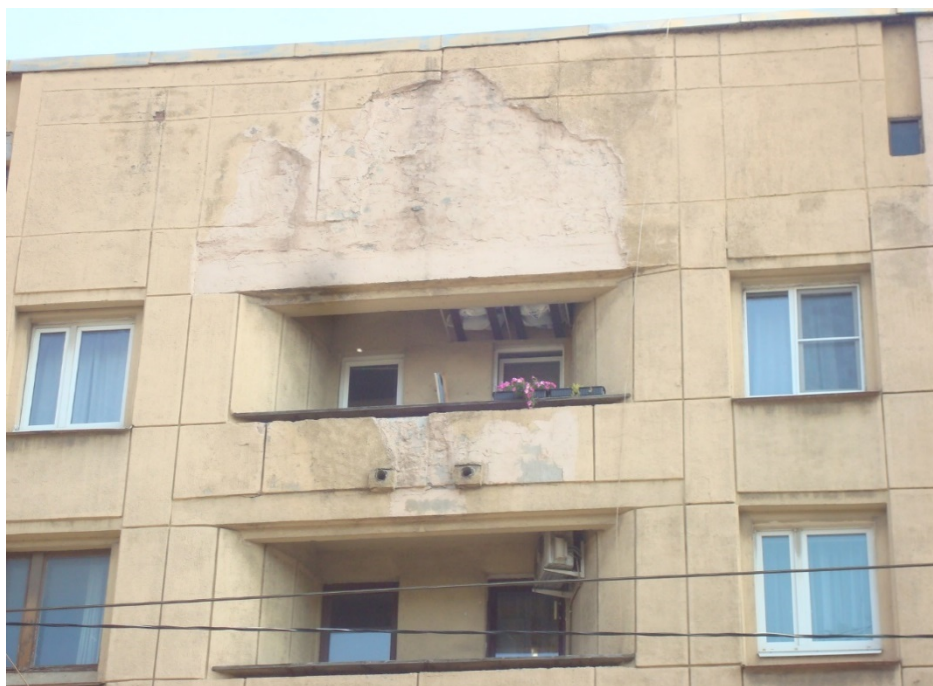
**Рис. 4.** Повреждение парапета в результате неправильной установки защитного фартука

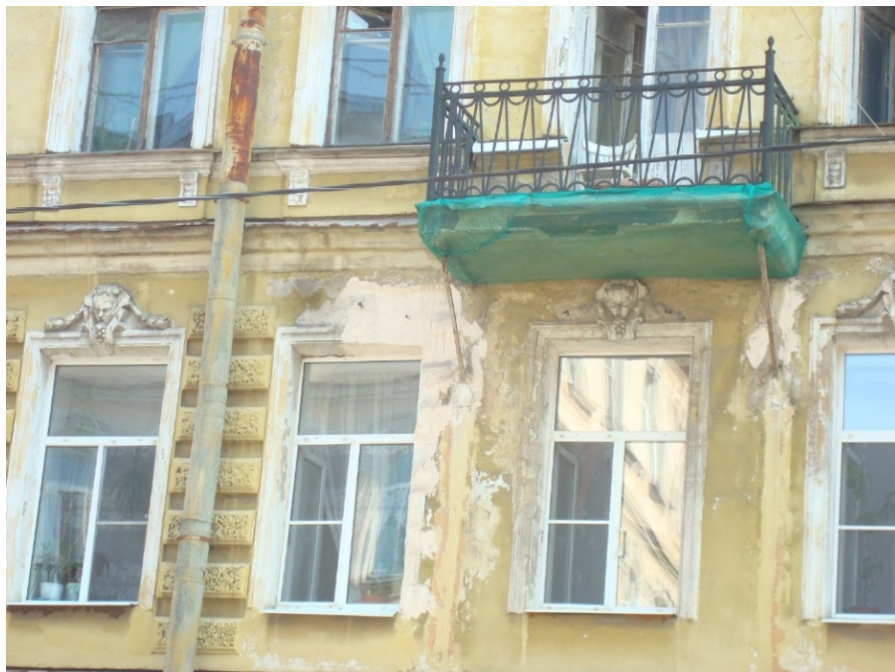
Повреждение участков наружных стен, расположенных вблизи балконов (рис. 5), обусловлено разрушением гидроизоляционного слоя. Особенно часто данное повреждение наблюдается в местах примыкания балконов к на-

ружным стенам. Подробный анализ повреждений несущих и ограждающих элементов балконов (кронштейнов, балконных плит и ограждений) представлен в работах (Орлович, Горшков, 2020; Орлович, Горшков, 2021).

**Рис. 5.** Повреждение участков фасадной отделки, расположенных вблизи балконов

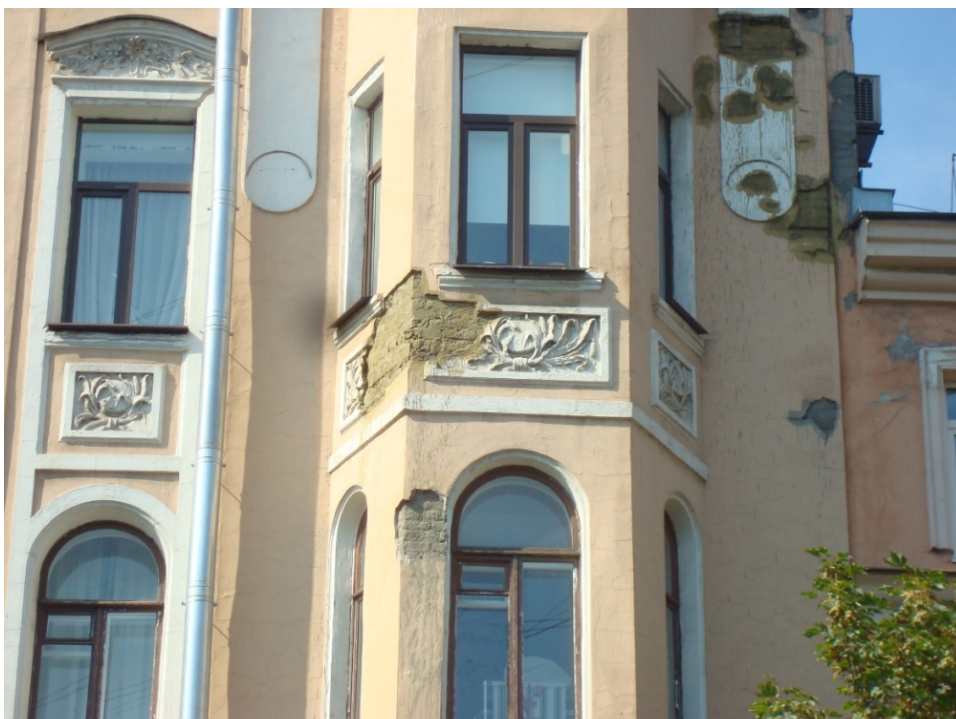
Из представленного выше обзора следует, что в большинстве случаев повреждения штукатурных покрытий наблюдаются на участках наружных стен, подверженных более интенсивному увлажнению. К таковым, в первую очередь, относятся цоколь (см. рис. 1, 2), карниз (см. рис. 3, 4) и участки, примыкающие к иным выступающим элементам фасадов, например балконы (рис. 5), эркеры (рис. 6) и ризалиты (рис. 7).

**Рис. 6.** Повреждение штукатурного покрытия на эркере

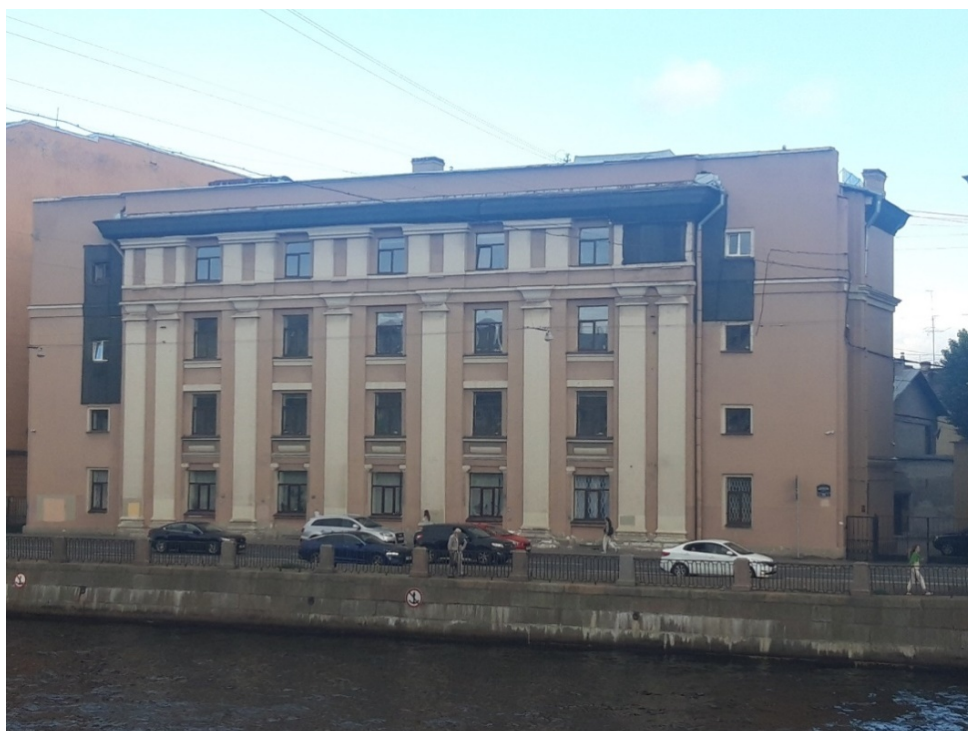
**Рис. 7.** Повреждение участков наружных стен, расположенных по периметру ризалита

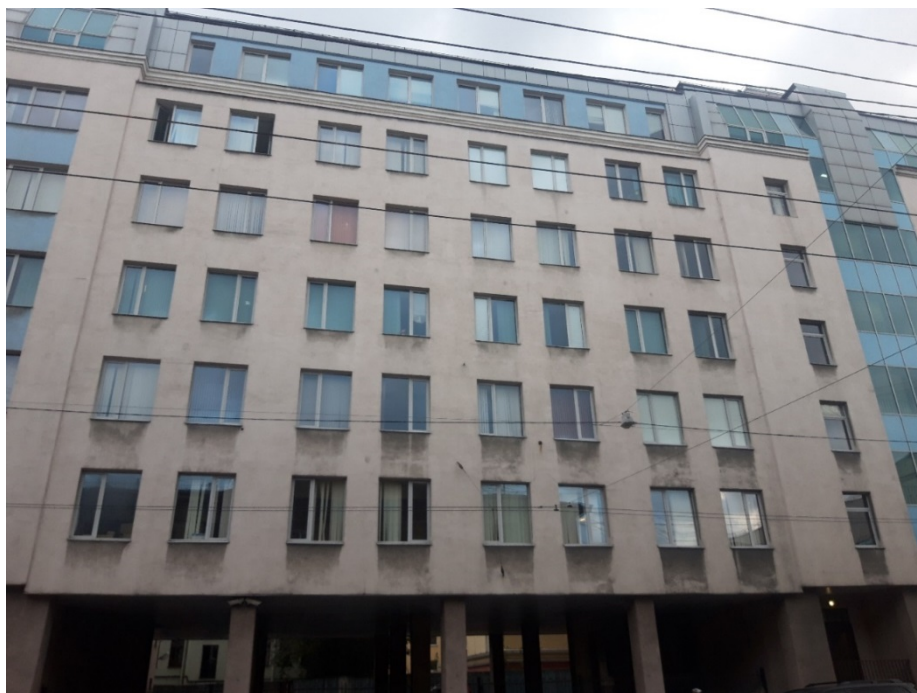
Самая высокая концентрация повреждений выявлена в исторической части города с плотной застройкой, что может быть связано с повышенным тепловым загрязнением городской среды (Gorshkov, et al., 2020) и циркуляцией горячих масс воздуха, исходящих, в том числе, от автомобильного транспорта. Осмотр зданий с поврежденным штукатурным слоем показывает, что при прочих равных условиях наиболее подвержены разрушению нижние этажи фасадов (рис. 8), выходящих на улицы с интенсивным дорожным движением, что, вероятно, обусловлено более интенсивным накоплением на них загрязнений от выхлопных газов автомобильного транспорта.

**Рис. 8.** Характерное распределение загрязнений на фасадах по высоте здания

Загрязнение фасадов нижних этажей, по всей видимости, обусловлено более высокой концентрацией в данной зоне взвешенных сажепылевых загрязнений, их осаждением на поверхности отделки и последующим интенсивным проникновением внутрь штукатурного покрытия в условиях высокой влажности. С одной стороны, дождевая влага способствует смыванию загрязнений с фасадов, с другой — миграции растворенных в воде кислотных газов ( $\text{CO}_2$ ,  $\text{SO}_2$ ,  $\text{H}_2\text{S}$  и др.) внутрь штукатурки. В результате проникновения кислотных газов из воздуха в пористую структуру щелочной штукатурки происходит постепенная ее нейтрализация. Описанный процесс может продолжаться длительное время и зависит от скорости изменения рН поровой жидкости в структуре штукатурки, а также от концентрации и свойств агрессивного газа (например,  $\text{CO}_2$ ). При нейтрализации штукатурного слоя он теряет свою пассивирующую способность по отношению к закладным металлическим элементам (например, армирующей сетке и штукатурным гвоздям), которые начинают ускоренно корродировать.

Для уменьшения загрязнения фасадов исторических зданий в центральных районах города следует ограничить передвижение личного транспорта. Для этого необходимо более активно развивать экологически чистые виды общественного транспорта (например, на водородных топливных элементах или на газообразных видах топлива), а въезд личного транспорта в исторические районы, возможно, следует сделать платным.
